EKSKAVATOR MASHINASI PICHOG'INING TAHLILI VA YEYILISHGA TA'SIR QILUVCHI OMILLAR

Andijon mashinasozlik institute

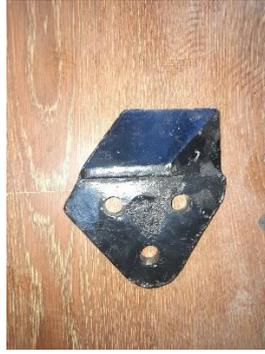
1-rasm. Hyundai 0,89 kub hajmli ekskavatorining pichog'i.

Ekskavatorning ishchi organining eskirishi mehnat unumdorligi bilan ish sifatini yomonlashtiradi, mashinaning resursini cheklaydi. Detalning yuzasiga qoplama qoplashdan oldin, avval ekskavator pichog'ini tarkibini o'rganish maqsadida, Hyundai 0,89 kub hajmli ekskavatorining pichog'idan namuna olindi.

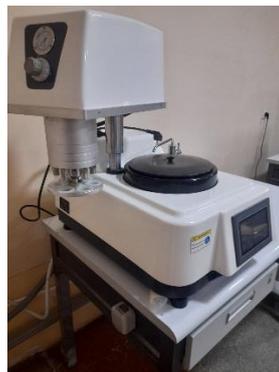
Model: TMP 30S Grinding Polishing(3-rasm)

Ushbu jihoz yordamida ekskavator pichog'ini 20mm 20mm qilib, Elektron erroziya rezka dastgohida xromli sim orqali kesib olinganidan so'ng, olingan namunani tekislab olish uchun, dastlabki shlipofkalash uchun charx aparati yordamida, namunani charxlab yuzasi silliqlab olindi. So'ng ushbu jarayonni davom ettirish maqsadida ushbu uskuna modeli TMP 30S Grinding Polishingdan foydalanildi. Buning uchun maxsus najdak qog'ozlar kerak bo'ladi. Har biri 400, 600, 800, 1000, 1200, 1500, 2000 rusumli najdak qog'ozlardan foydalanildi. Bu nomerlar Najdak qog'ozining yirik va maydaligini belgilab beradi.

Najdak qog'ozining yirigidan 400 dan boshlab mayinlashuvi 2000 ga qadar birma bir ushbu uskuna orqali shlipofka ishlari amalga oshirildi. Natijada olingan namuna ushbu holatga keldi:
